Schweizerische Mobiliar
Versicherungsgesellschaft Bern

Rückstauuntersuchungen Gemeinde Dotzigen

Untersuchungsbericht

vom 19. Dezember 1996

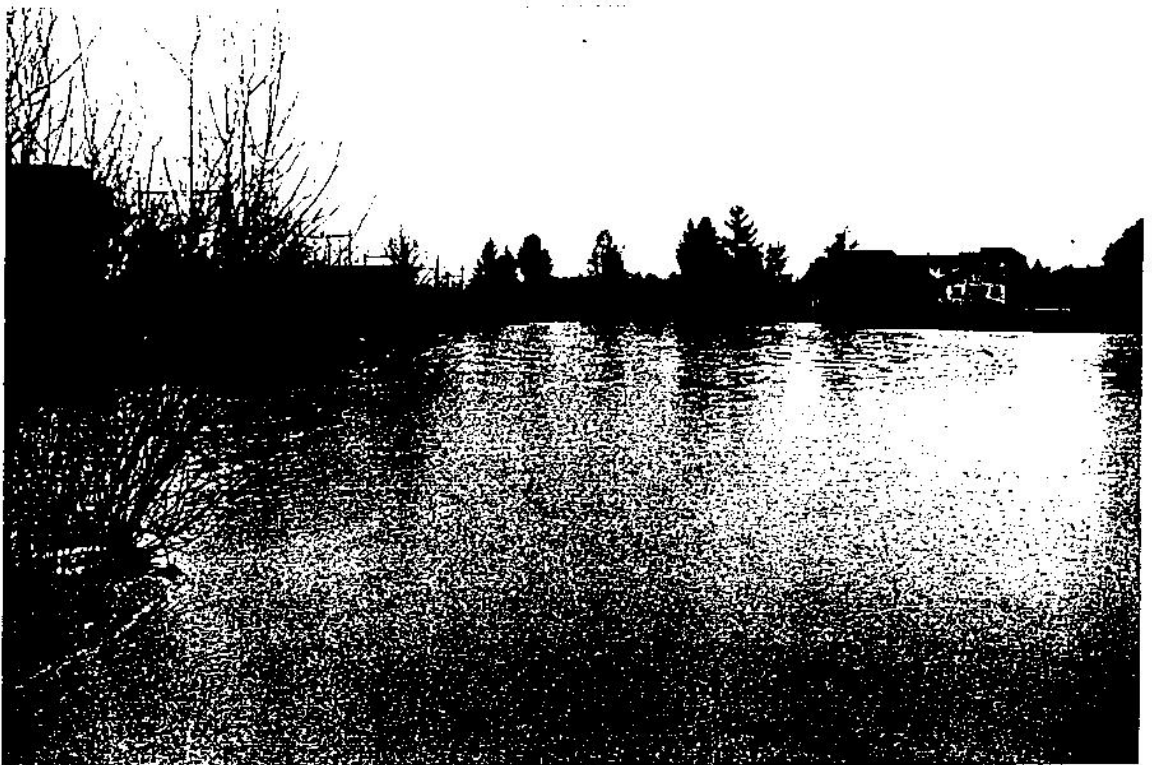
(Dotzigen, oberhalb PW ZAG, 25.12.95)
